POSTGRADO EN HIDROCIENCIAS

SISTEMA EN LÍNEA PARA INVENTARIO Y SEGUIMIENTO DE APROVECHAMIENTOS SUBTERRÁNEOS

T E S I S

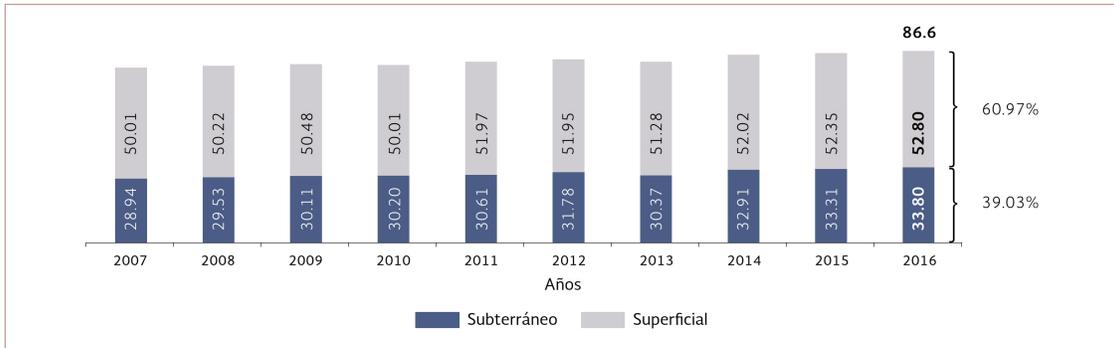
Figura 5.1. Volumen concesionado para usos consuntivos por tipo de fuente, 2007-2016 (miles de hm³)

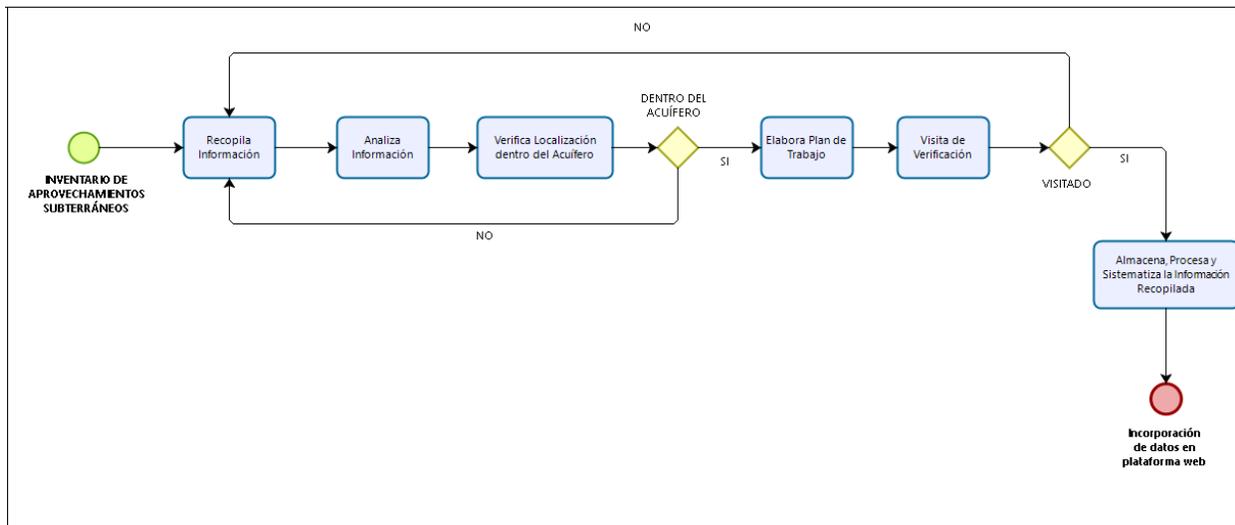
Figura 6.3 Modelo del proceso de inventario de aprovechamientos de aguas subterráneas y su incorporación y seguimiento desde una plataforma web.

En el particular caso, objeto del presente trabajo, se utilizaron diversas herramientas de programación, las cuales, en su conjunto forman la plataforma web para el inventario y seguimiento de aprovechamientos de aguas subterráneas. Así también, se utilizó el modelo representado en la Figura 6.3.

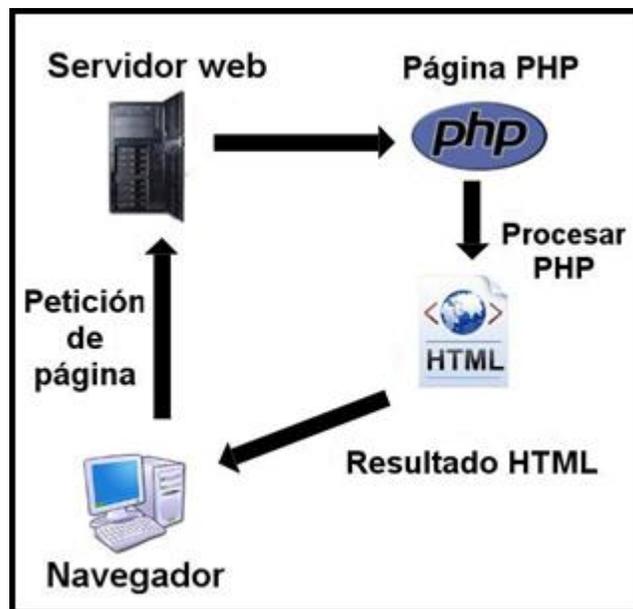
Figura 6.6 Esquema de operación del lenguaje PHP.

PHP se utiliza para generar páginas web dinámicas. Recordar que llamamos página estática a aquella cuyos contenidos permanecen siempre igual, mientras que llamamos páginas dinámicas a aquellas cuyo contenido no es el mismo siempre. Por ejemplo, los contenidos pueden cambiar en base a los cambios que haya en una base de datos, de búsquedas o aportaciones de los usuarios. En la Figura 6.6, podemos observar la manera en que opera el lenguaje PHP:

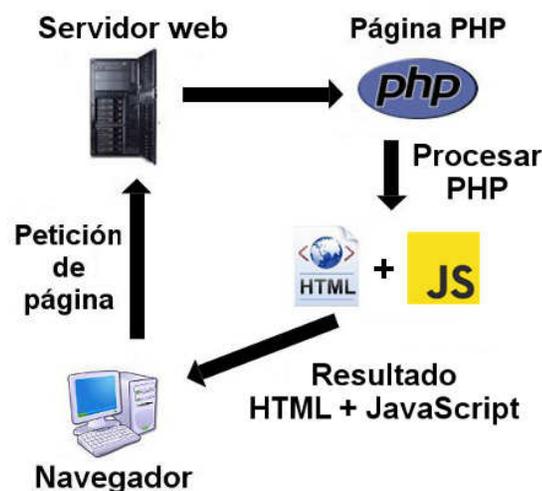
Figura 6.7 Diagrama de funcionamiento del lenguaje JS.

Técnicamente, JavaScript es un lenguaje de programación interpretado, por lo que no es necesario compilar los programas para ejecutarlos. En otras palabras, los programas escritos con JavaScript se pueden probar directamente en cualquier navegador sin necesidad de procesos intermedios (Figura 6.7).

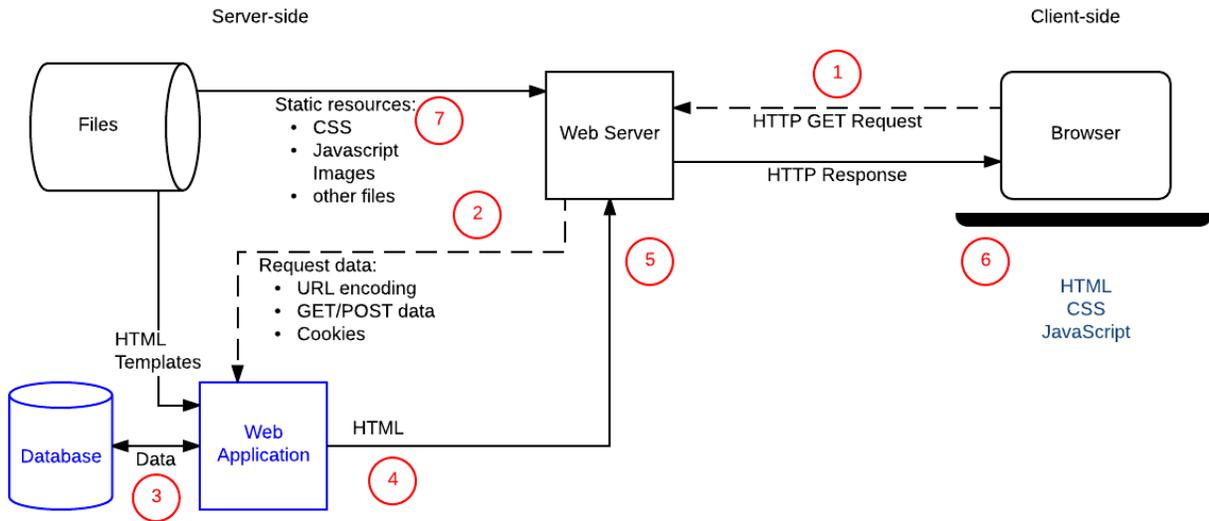
Finalmente, en la Figura 6.8 podemos observar de manera general arquitectura simple para un sitio web dinámico, como es el caso del presente trabajo.

Figura 6.8 Arquitectura simple de un sitio web dinámico.

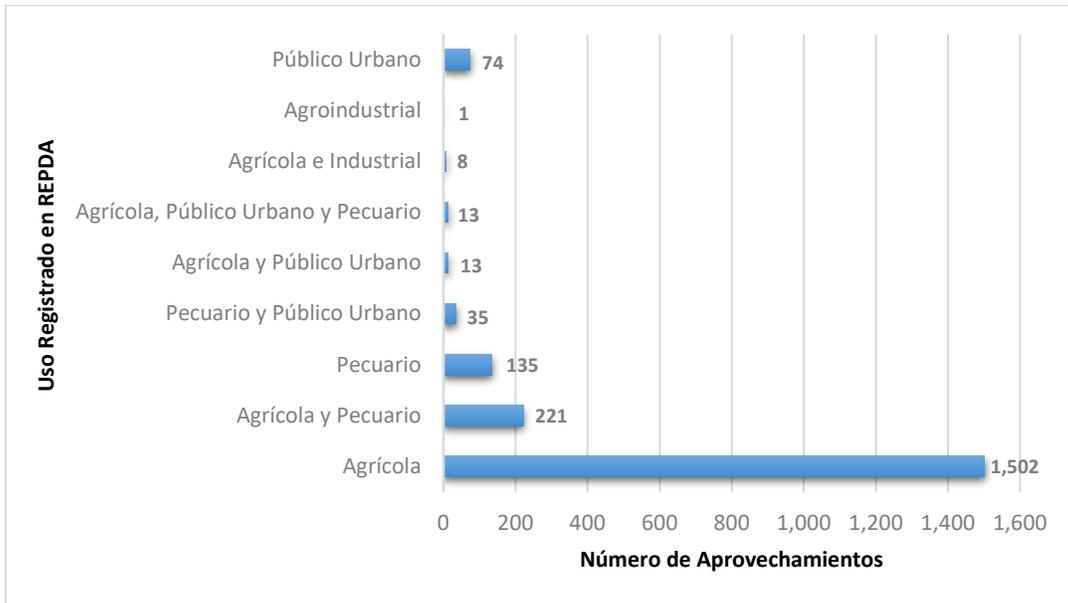
Según el cuadro anterior, existe aproximadamente un 75% (1 502) de aprovechamientos con uso registrado como Agrícola, un 7% de uso Pecuario (135), un 4% (74) de Público Urbano y el resto, un 14%, corresponde a aprovechamientos que tiene registrado más de un uso en el REPDA, lo cual podemos observarlo de manera gráfica en la Figura 7.1:

Figura 7.1 Clasificación de los aprovechamientos por uso según el REPDA.

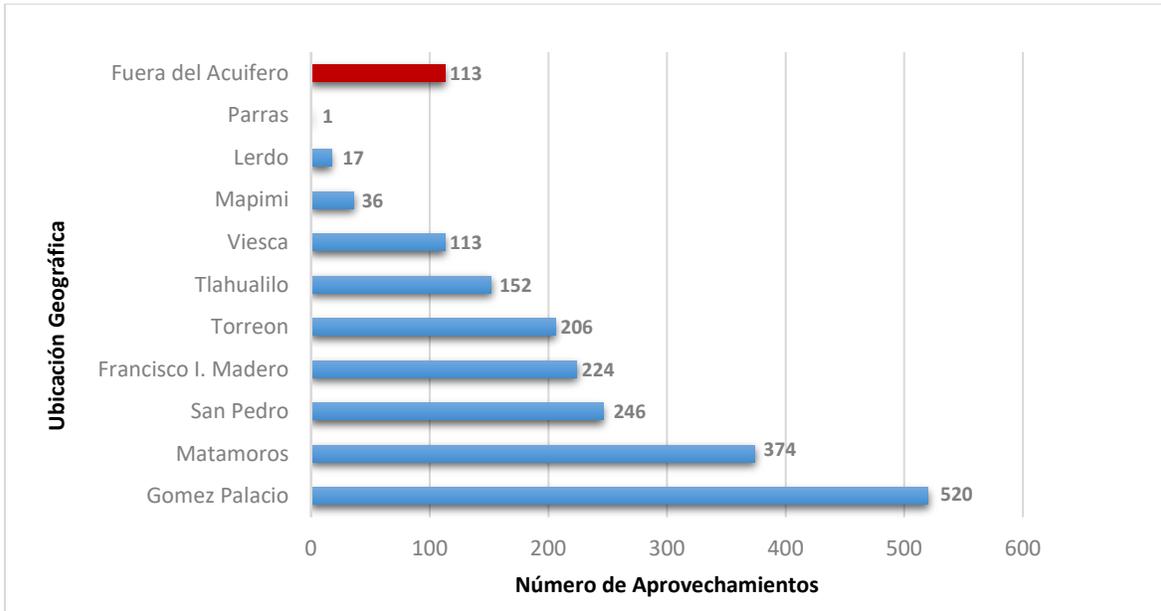
Figura 7.2 Ubicación geográfica de los aprovechamientos según coordenadas del REPDA.

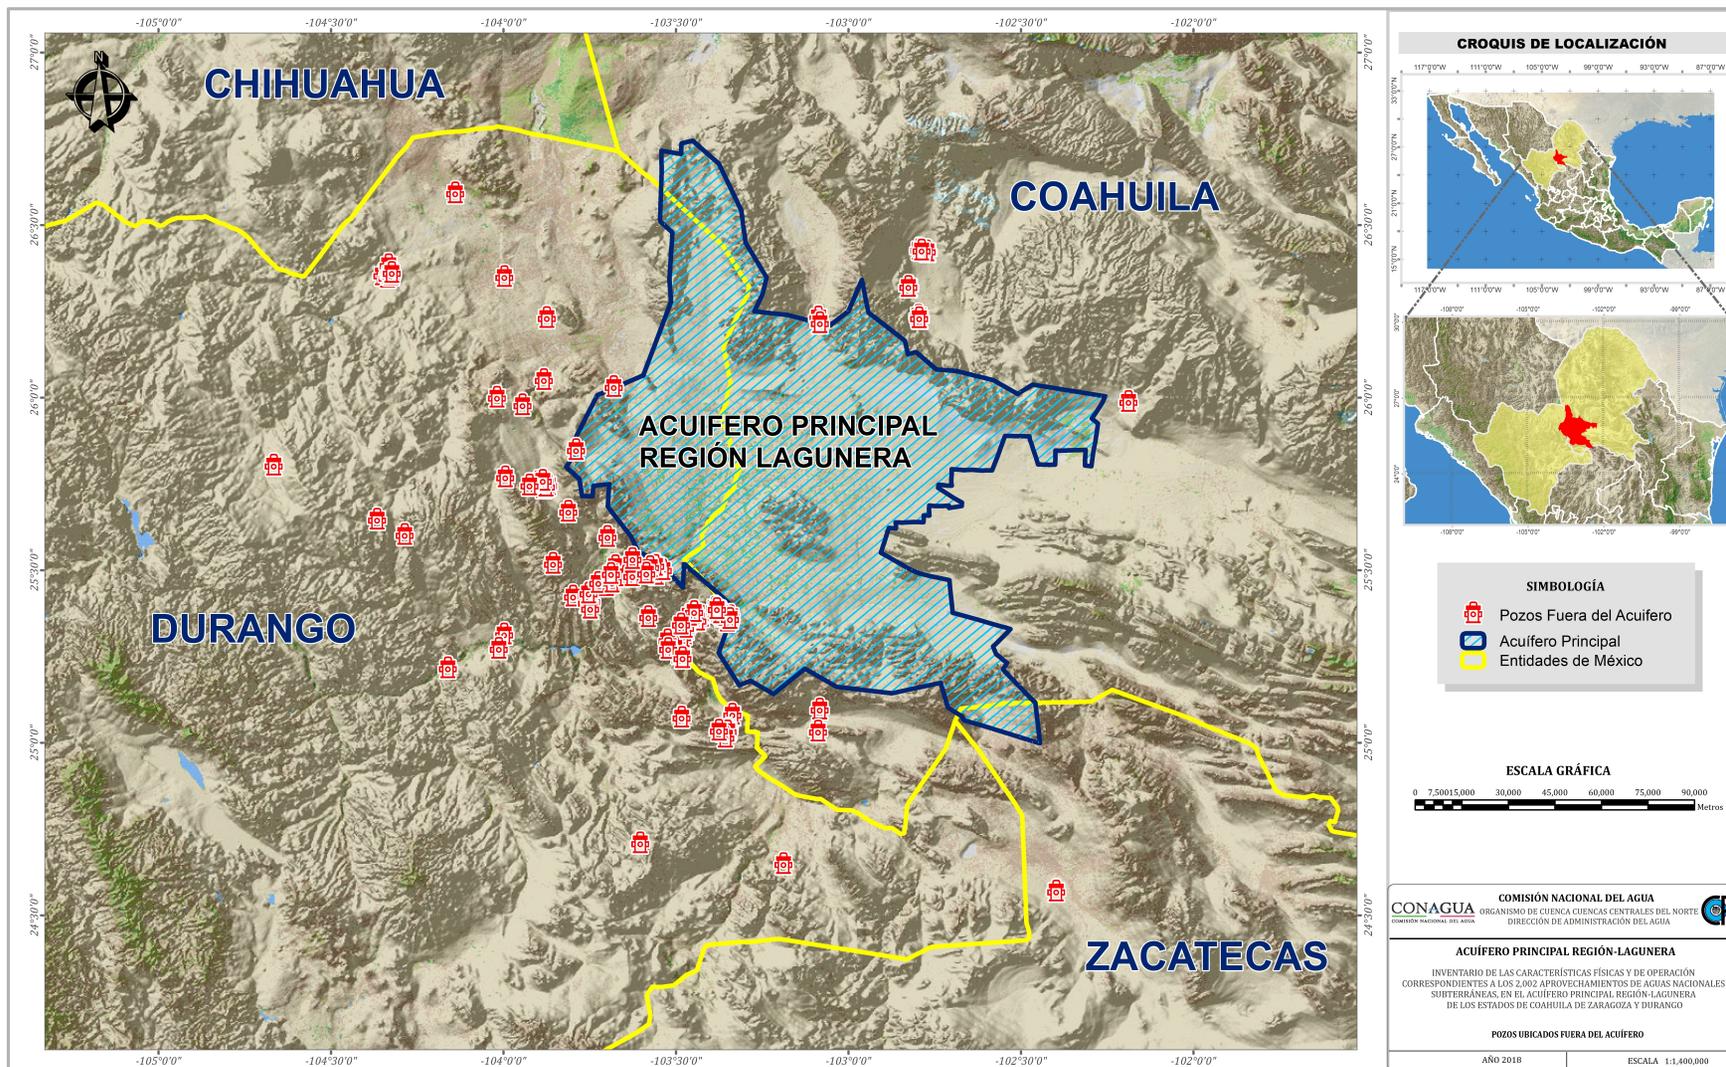
Un dato que resulta importante es que existe un 5.58% de los aprovechamientos que, según las coordenadas registradas en el REPDA, se encuentran fuera de la poligonal de la unidad hidrogeológica del Acuífero Principal como se muestra en la siguiente Figura 7.3:

Figura 7.3 Ubicación geográfica de los aprovechamientos según coordenadas del REPDA.

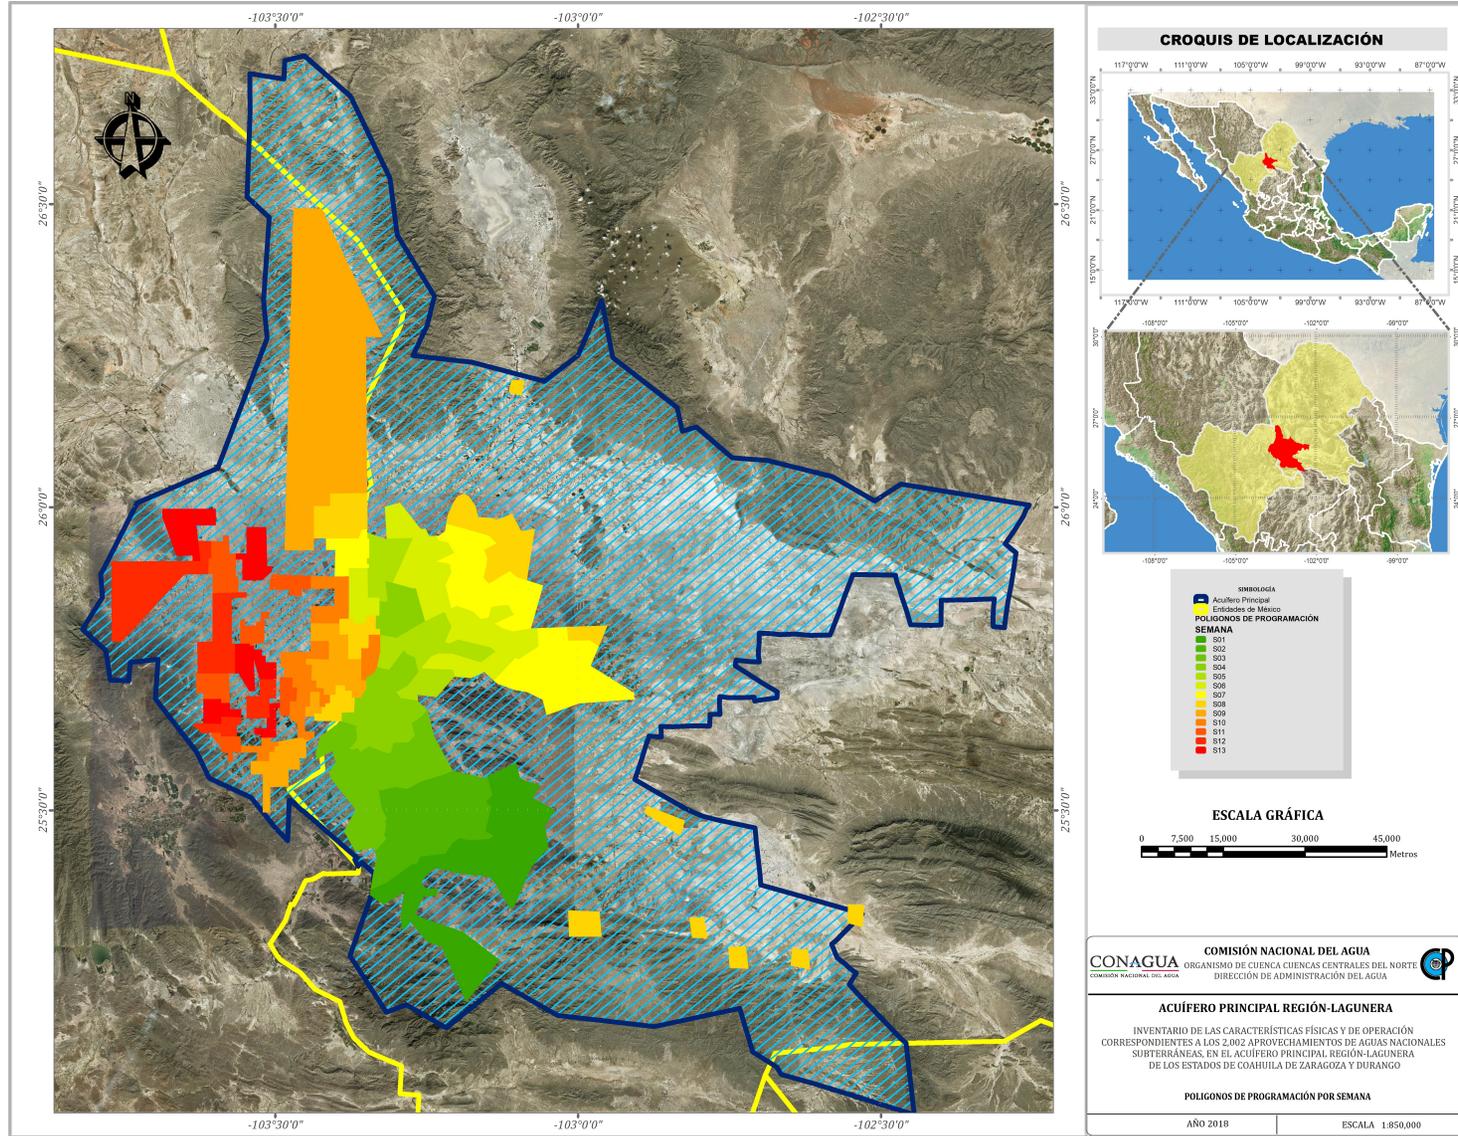
Los polígonos de programación quedaron como se muestra en la siguiente Figura 7.4:

Figura 7.4 Programa de trabajo por semana.

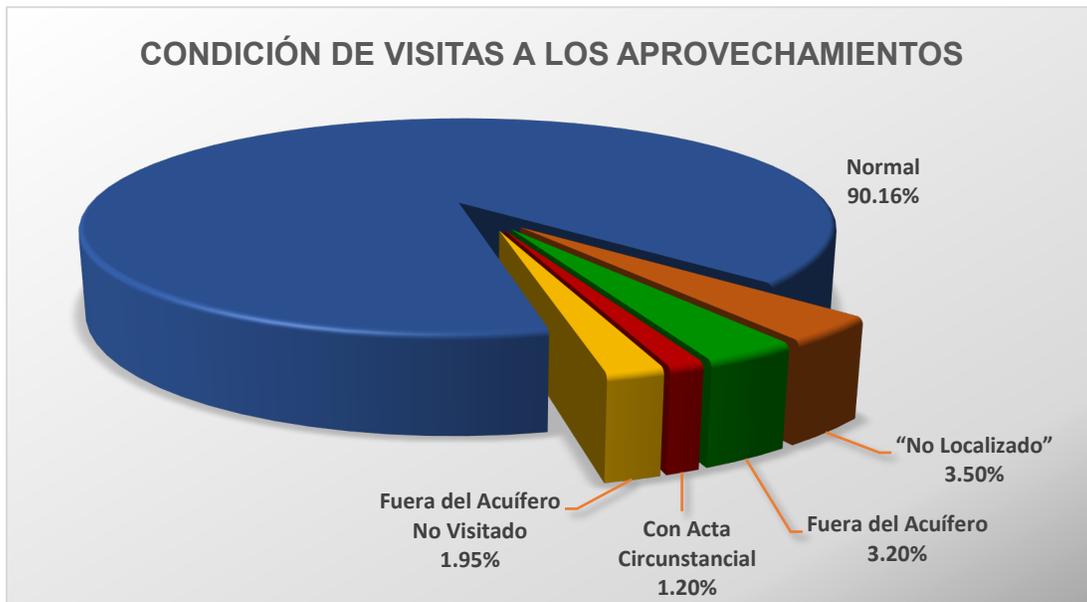
Para ver más claramente los datos presentados en el cuadro anterior, se muestra la Figura 7.5, en donde se observa que un 90.16% fueron visitas en condición “Normal”.

Figura 7.5 Condición de las visitas de verificación a los aprovechamientos.

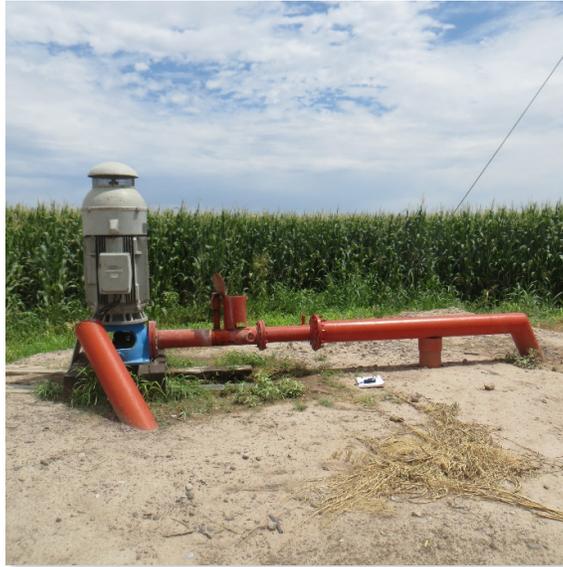
Del cuadro anterior se puede observar que de los 1 805 aprovechamientos visitados en condición “Normal”, prácticamente un 80.39% se encuentran equipados y operando, tal como podemos observar en la Figura 7.6:

Figura 7.6 Ejemplo de aprovechamiento equipado y en operación.

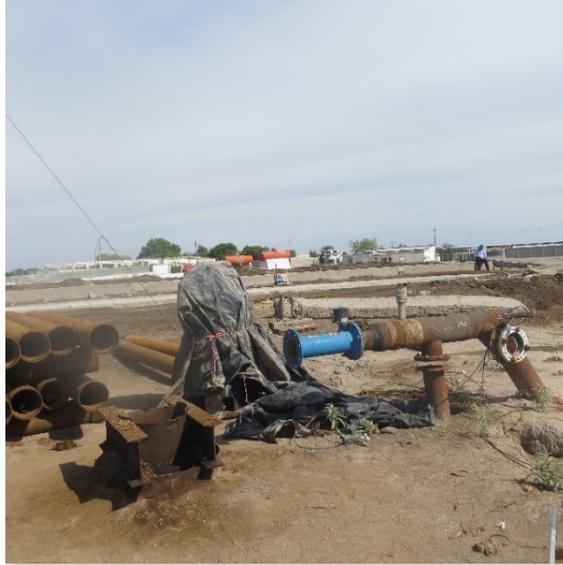
También se puede observar que 118 aprovechamientos, un 6.54%, están equipados, pero no estaban en operación al momento de la visita, ya fuera por razones de mantenimiento o por alguna falla en el equipo, tal como muestra la Figura 7.7:

Figura 7.7 Ejemplo de aprovechamiento equipado sin operar por mantenimiento.

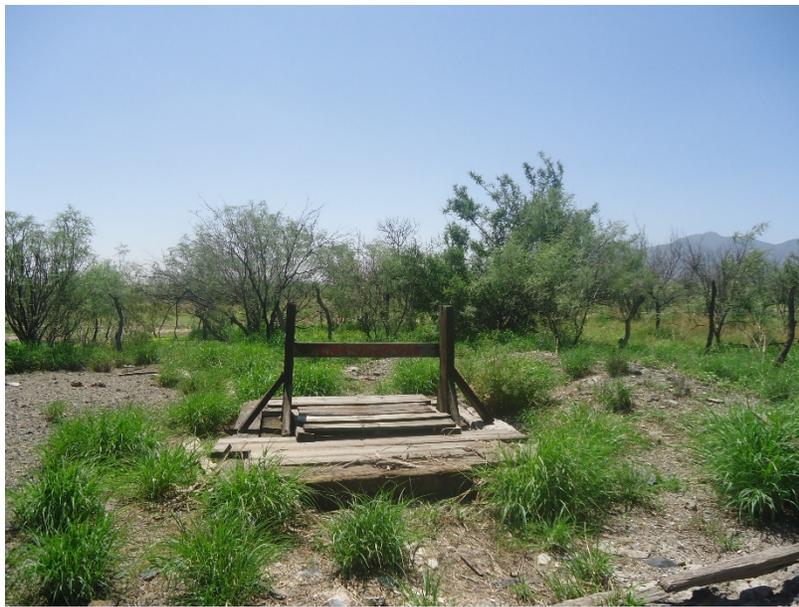
Asimismo, se percató que 5 aprovechamientos, un 0.28% no cuentan con equipo, pero están operando, es decir, se trata de norias que utilizan algún medio mecánico para extraer el agua. Un ejemplo se muestra en la siguiente Figura 7.8:

Figura 7.8 Ejemplo de aprovechamiento sin equipar, pero operando (Noria).

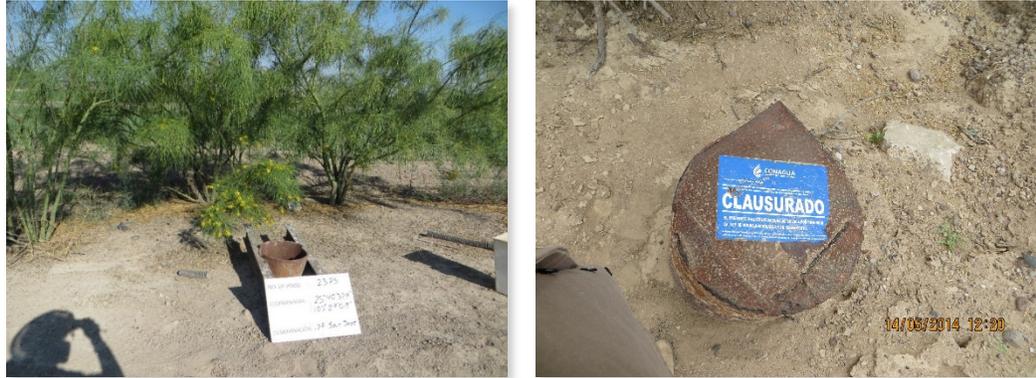
Finalmente, se tiene que 231, un 12.80% no están equipados y no están operando. Estos aprovechamientos se refieren principalmente a los ademes, aunque algunos ya fueron sellados por la Comisión Nacional del Agua, otros aún se encuentran a cielo abierto. En la siguiente Figura 7.9, se muestran ejemplos de estos casos:

Figura 7.9 Ejemplos de aprovechamientos sin equipar y que no se encuentra en operación.

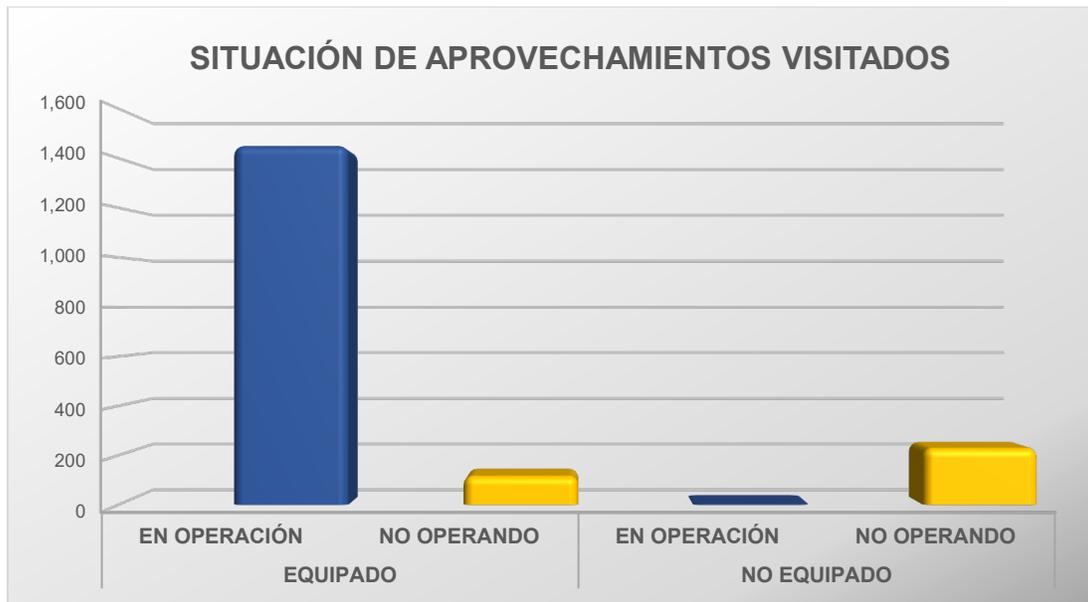
Figura 7.10 Situación de los aprovechamientos visitados.

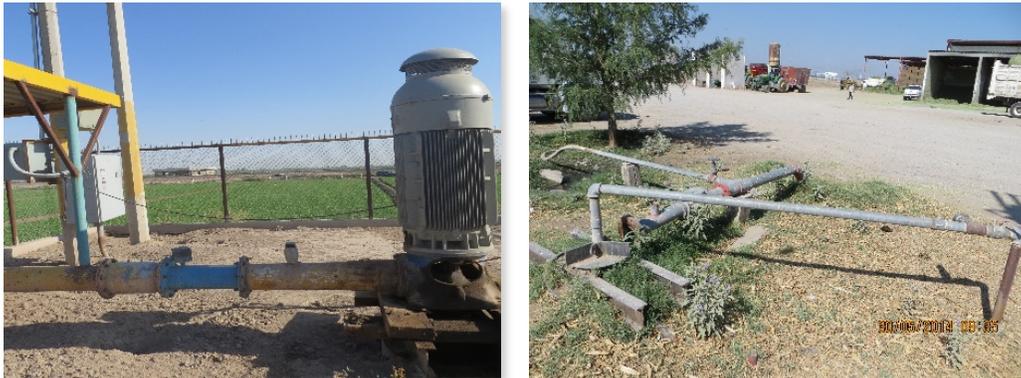
Entonces se tiene que 1 439, un 91.71% de los 1 569 aprovechamientos equipados cuentan con medidor volumétrico totalizador, mientras que 130, un 8.29% no cuentan con este dispositivo y se enlistan en el Anexo A-6 del presente trabajo. A continuación, en la Figura 7.11 se presentan ejemplos de estos casos:

Figura 7.11 Aprovechamientos equipados con y sin medidor volumétrico totalizador.

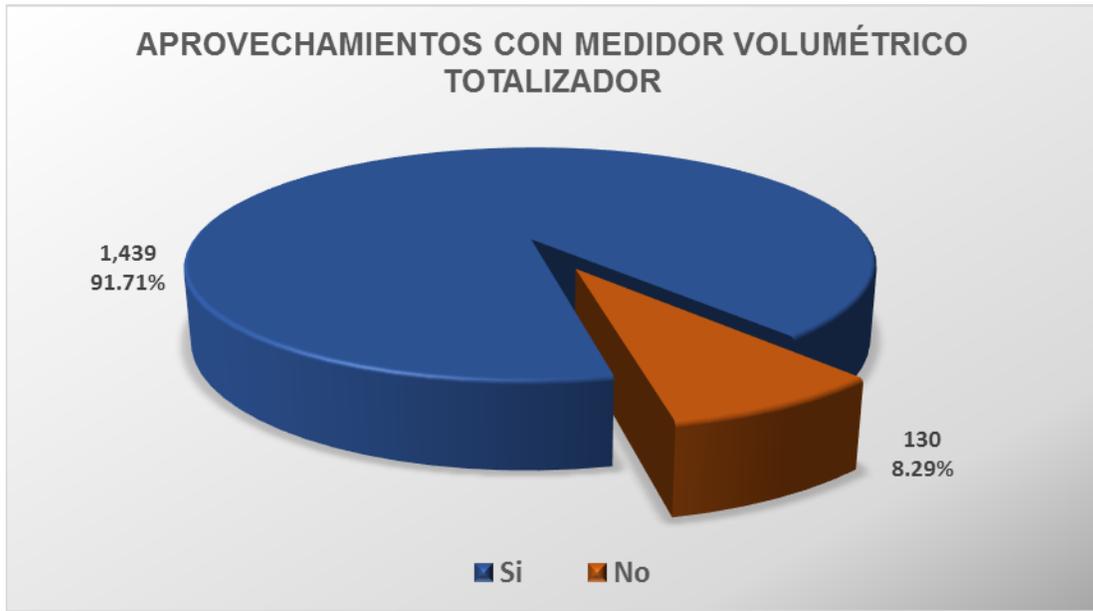
Figura 7.12 Situación de los aprovechamientos equipados.

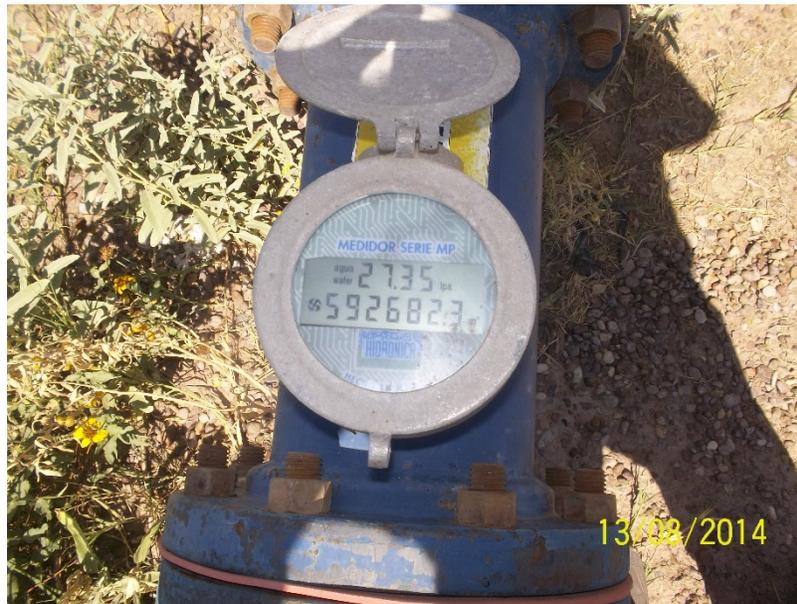
Del cuadro anterior, se puede observar que existen 1 037 (72.06%) de los 1 439 aprovechamientos que cuentan con medidor volumétrico totalizador que están en operación, tal como el ejemplo de la Figura 7.13:

Figura 7.13 Aprovechamiento con medidor volumétrico totalizador en operación.

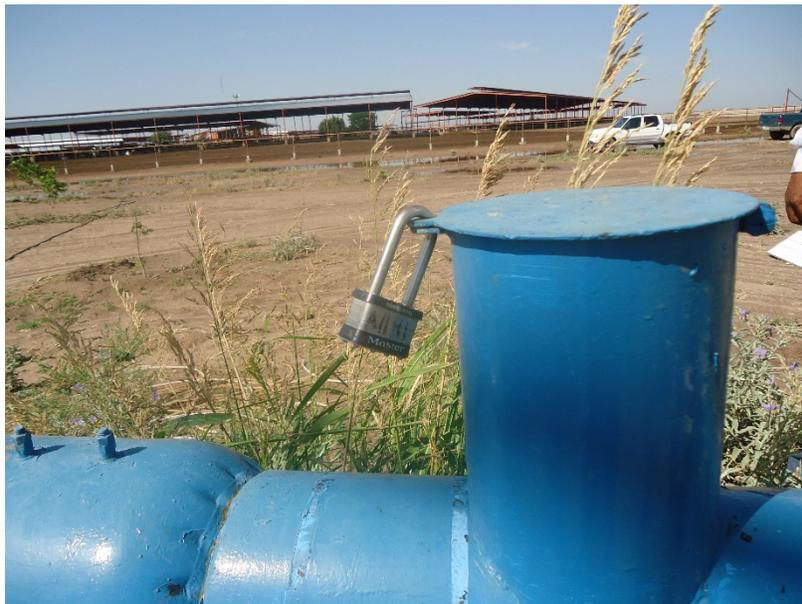
Finalmente, en un 7.92% de los aprovechamientos el medidor volumétrico totalizador se encontraba bajo resguardo (Figura 7.15), en la mayoría de las ocasiones, con candados y no se dio la oportunidad de revisar los datos pertinentes.

Figura 7.15 Aprovechamiento con medidor volumétrico totalizador bajo resguardo.

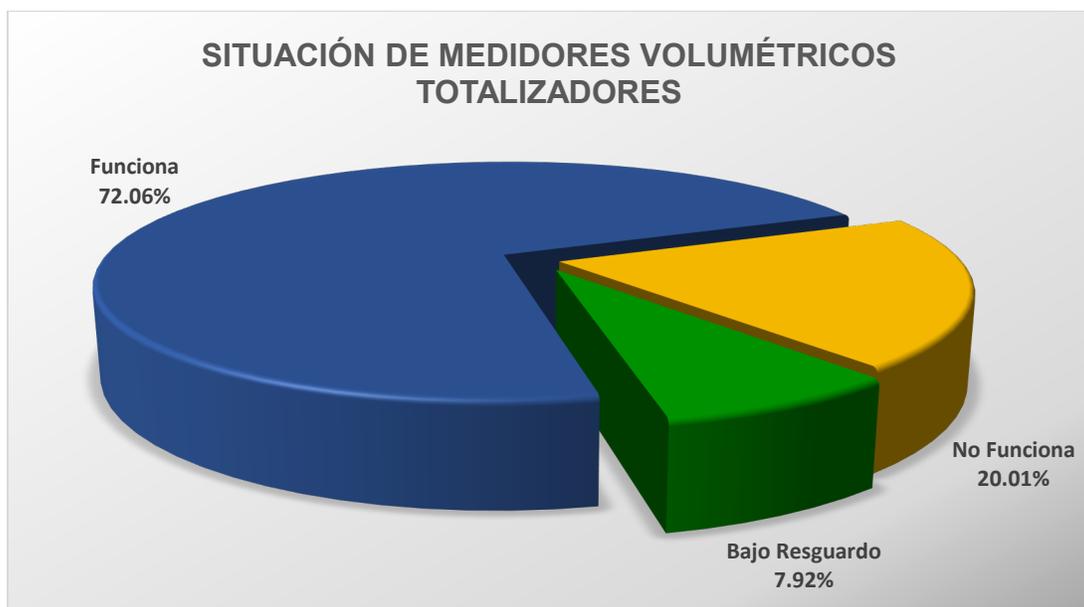
Figura 7.16 Situación de los medidores volumétricos totalizadores.

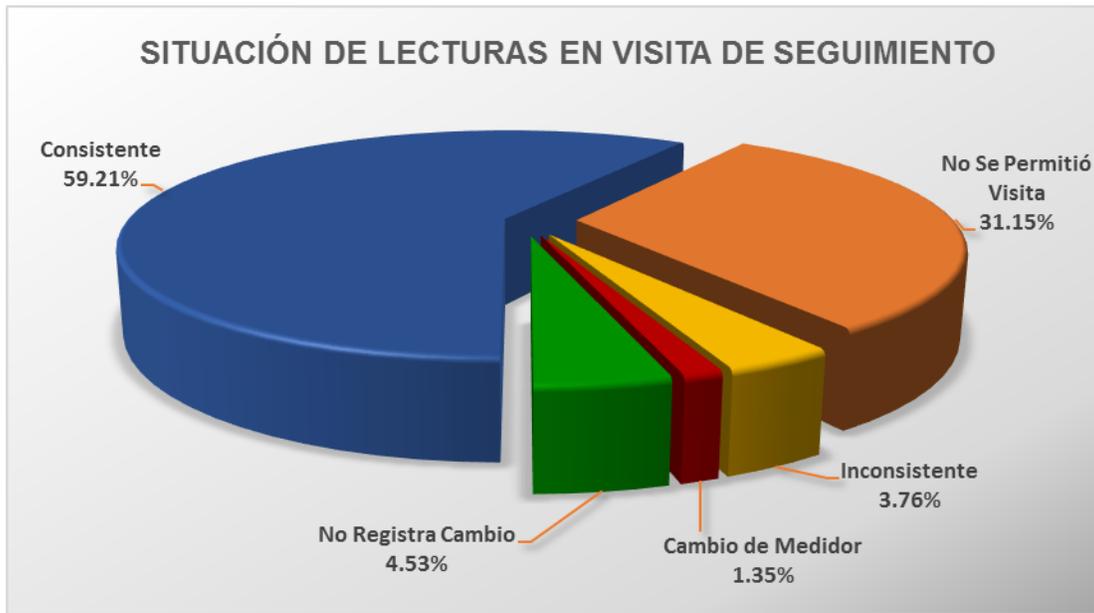
Figura 7.17 Situación de las lecturas obtenidas a los aprovechamientos con medidor volumétrico totalizador.

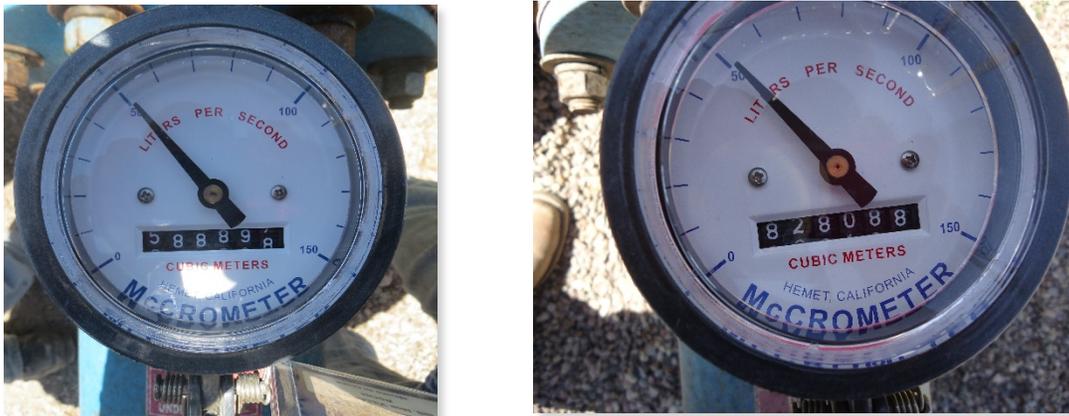
Así pues, de acuerdo a lo presentado anteriormente, 614 aprovechamientos en encuentran en situación de “Lectura Consistente”, es decir, que la diferencia de volúmenes da como resultado una extracción congruente y confiable. En la Figura 7.18, se ilustra un ejemplo de ellos:

Figura 7.18 Lectura consistente de aprovechamiento con medidor volumétrico totalizador.

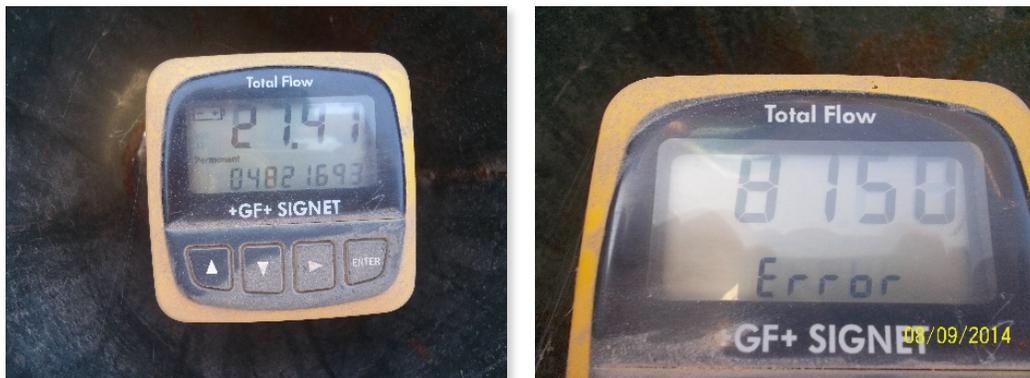
También, según el cuadro y grafico mostrados con anterioridad, se refleja que 39 aprovechamientos (3.76%), arrojaron una lectura inconsistente, tal como se logra apreciar en la Figura 7.19 que a continuación se presenta:

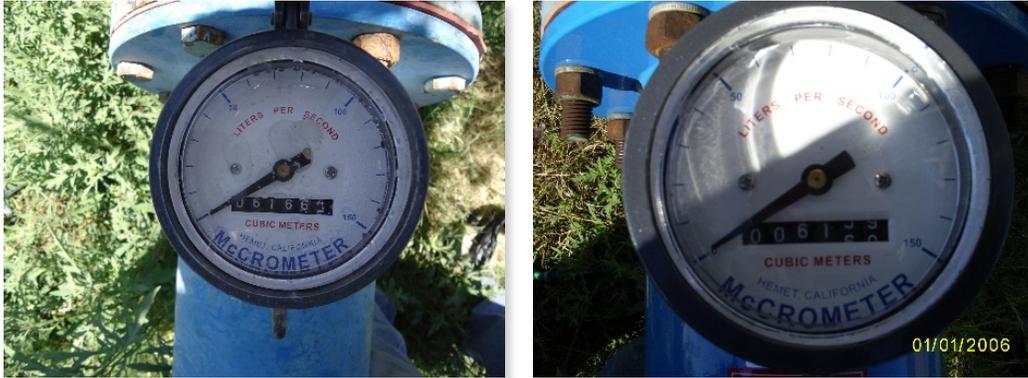
Así también, en 14 aprovechamientos, es decir un 1.35%, registraron un cambio de medidor en el lapso comprendido entre la visita de verificación y la de seguimiento. En la Figura 7.20 se muestra un ejemplo de esta condición:

Figura 7.20 Aprovechamiento con cambio de medidor volumétrico totalizador.

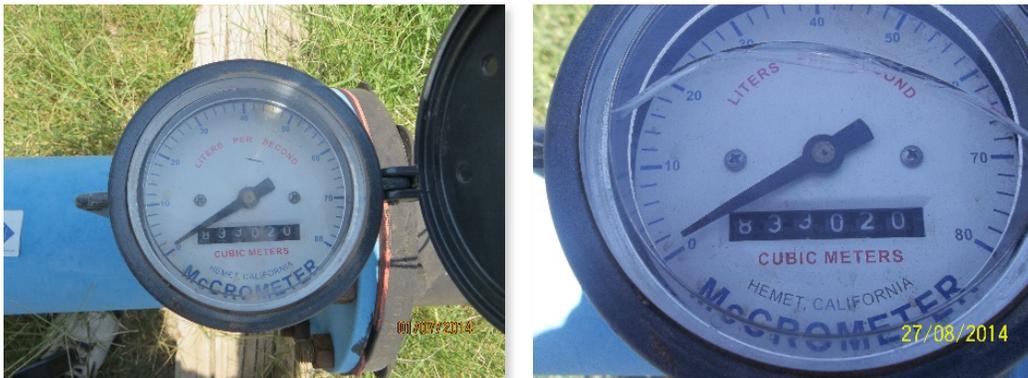
Asimismo, después de llevarse a cabo las visitas de seguimiento, se observó que en 47 aprovechamientos (4.53%) el medidor volumétrico no presentaba cambio en su lectura. En la Figura 7.21 que a continuación se presenta, podemos notar un ejemplo:

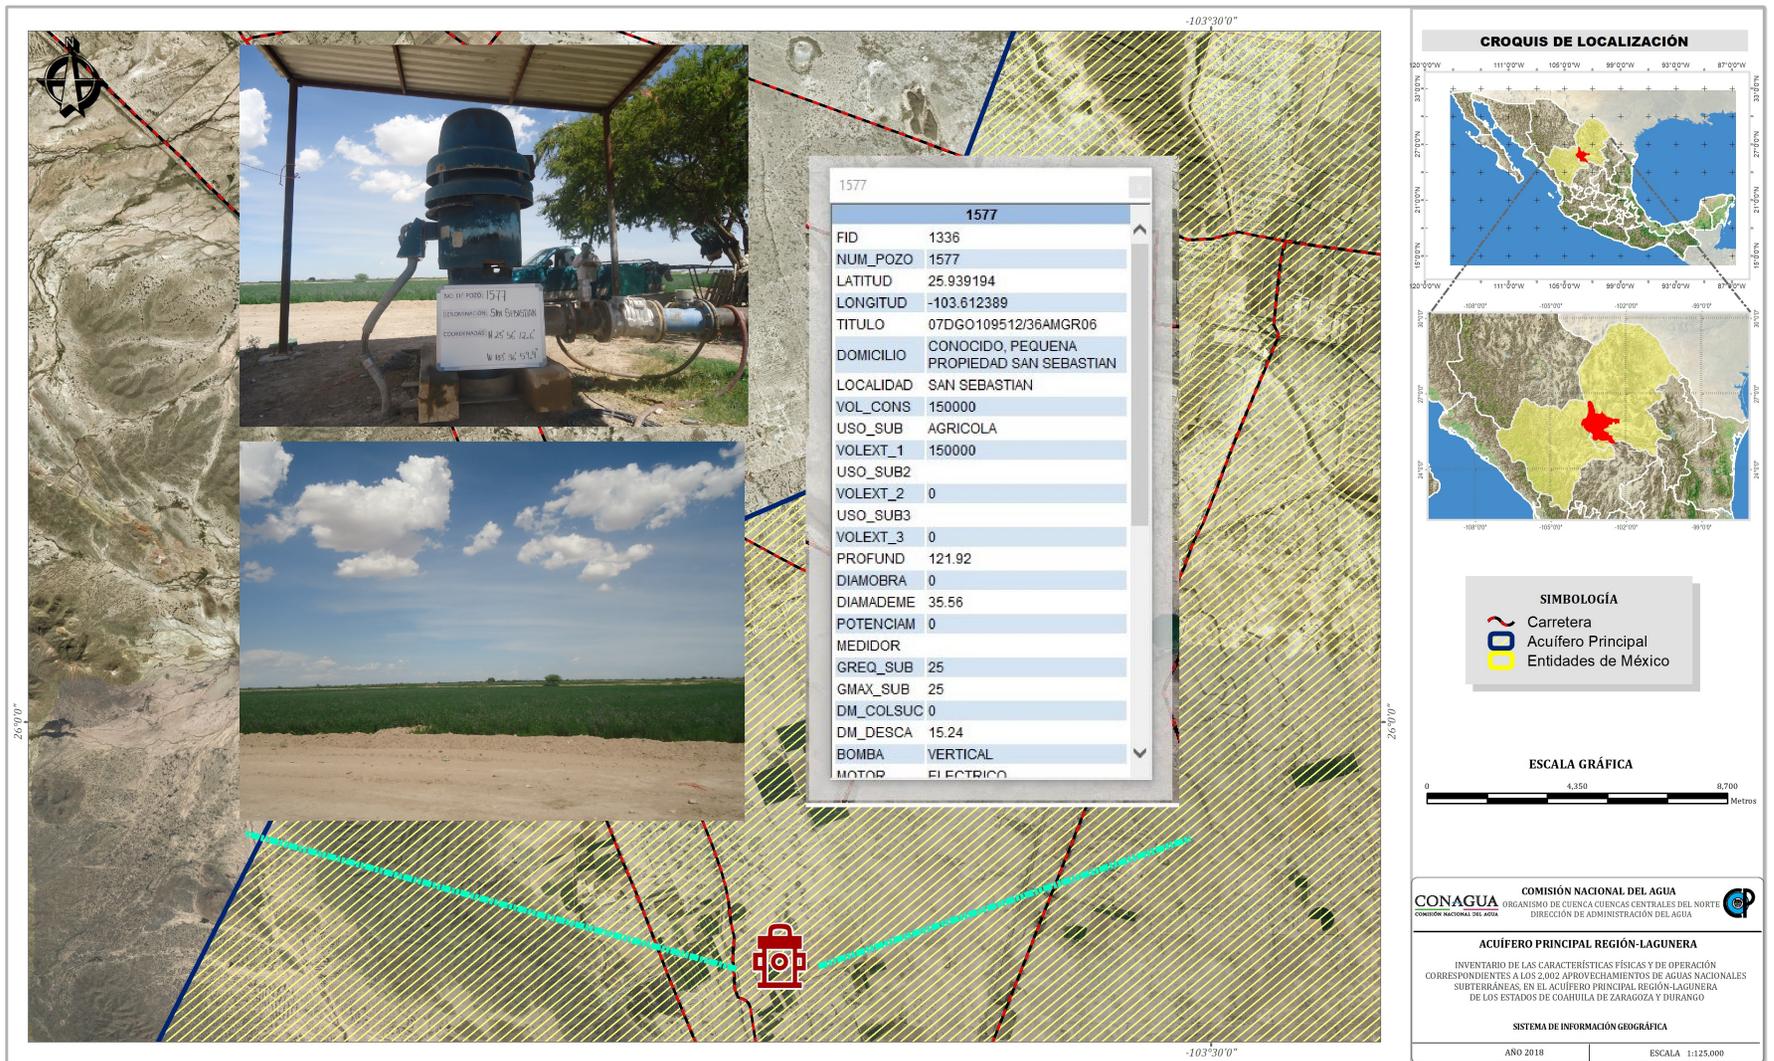
En la Figura 7.22 se muestra a manera de ejemplo como se observa el SIG para uno de los aprovechamientos visitados.

Figura 7.22 SIG de aprovechamientos subterráneos Acuífero Principal-Región Lagunaera.

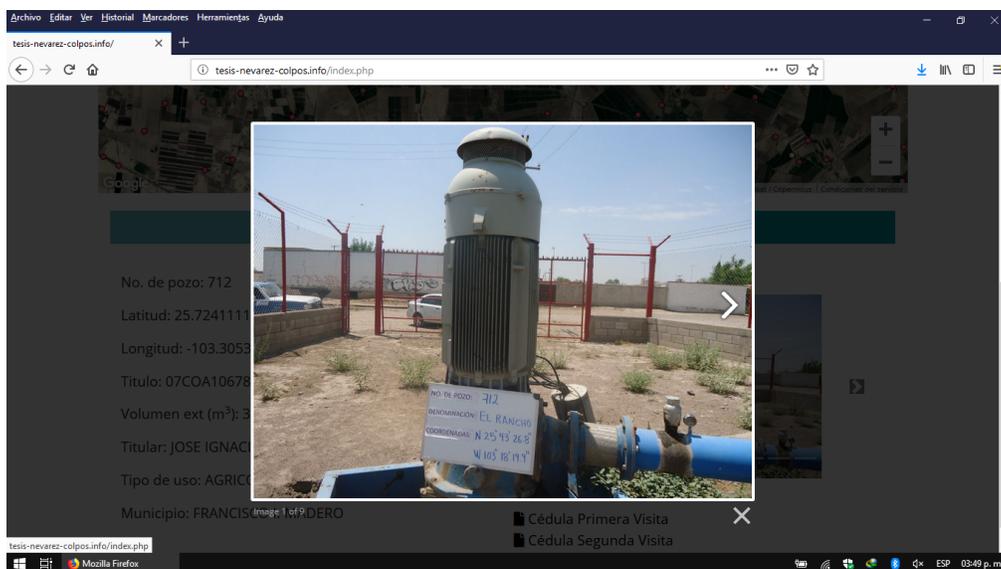
Figura 7.29 Visualizador de fotografías en la plataforma web.

Adicionalmente a la información, en el mismo apartado, se muestran las fotografías tomadas durante el inventario, las cuales podemos desplazarlas con la ayuda de las flechas o bien, dando clic directamente en la imagen (Figura 7.29)
